Schriftenreihe: Sicherheit im Umgang mit Industriegasen

SICHERHEITSHINWEISE

Empfehlung zur Verhinderung eines Sprödbruchs des Außenmantels von vakuumisolierten Lager-tanks für tiefkalt verflüssigte (kryogene) Gase

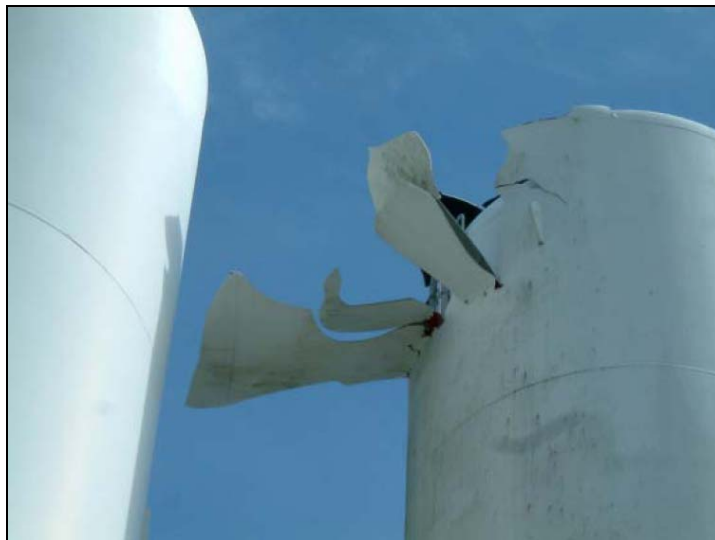
In Großbritannien entstand an einem stehenden Stickstofftank (Fassungsvermögen 60.000 Liter, hergestellt 1997) ein Sprödbruch des Außenmantels.

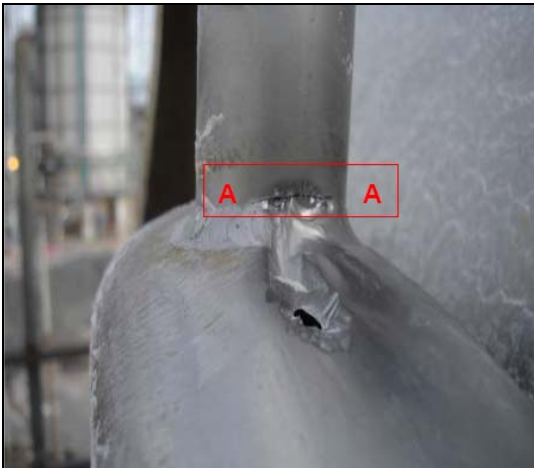
Untersuchungen ergaben, dass sich an einer Rohrleitung im Vakuumraum ein Ermüdungsbruch entwickelt hatte, woraus ein Leck an einem T-Verbindungsstück entstand.

Während einer unbestimmten Zeitspanne führte das austretende Gas am Leck zur Erosion an einer benachbarten 40 mm-Rohrleitung. Die größere Rohrleitung wurde an der Stelle (siehe nachfolgendes Bild) undicht, so dass kryogene Flüssigkeit direkt auf einen Bereich des aus Kohlenstoffstahl bestehenden Außenmantels geleitet wurde. In der Folge kam es am Außenmantel zu einem Sprödbruch, wobei Stahlteile in die Umgebung geschleudert wurden.

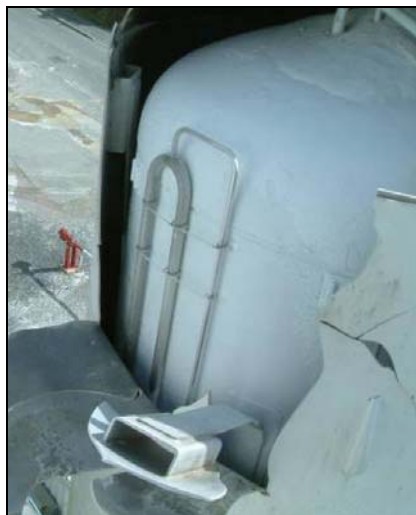
Das Auftreffen von kryogenen Flüssigkeiten auf dem aus Kohlenstoffstahl bestehenden Außenmantel eines Lagertanks für tiefkalt verflüssigte Gase könnte zum Sprödbruch führen, durch den Personen und in der Nähe befindliche sicherheitsempfindliche Anlagen oder geschlossene Systeme, wie Rohrleitungen, Tanks oder andere Behälter durch herumfliegende Stahlteile gefährdet werden könnten.
